Etat de Vaud - Service des routes Assainissement de l'ancienne décharge « En Coffy », Bioley-Orjulaz

Le projet

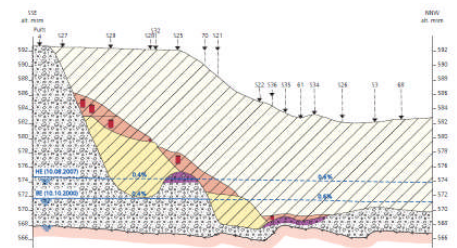
Profil schématique des travaux d'excavation: une partie des fûts étaient en-dessous du niveau de la nappe phréatique, à 20 m de profondeur. Un des enjeux importants était d'éviter le contact avec les eaux de la nappe pendant l'excavation afin que les polluants ne se propagent pas dans l'aquifère d'alimentation des sources.

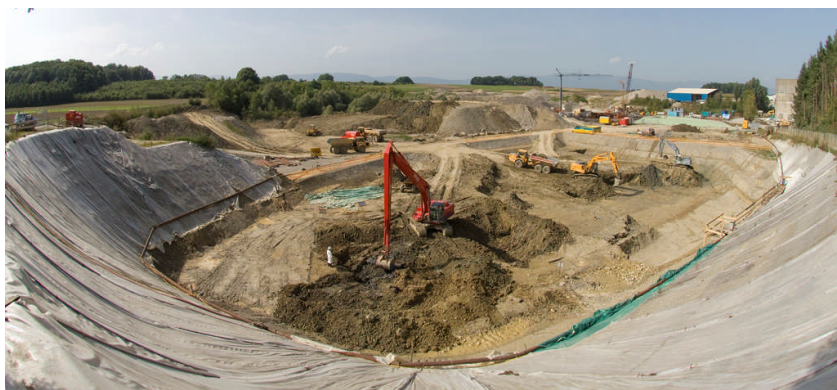
Vue générale du site de Bioley-Orjulaz: de grands moyens ont été mis en oeuvre pour réaliser rapidement les excavations en profitant de l'été pendant la période de basses eaux.

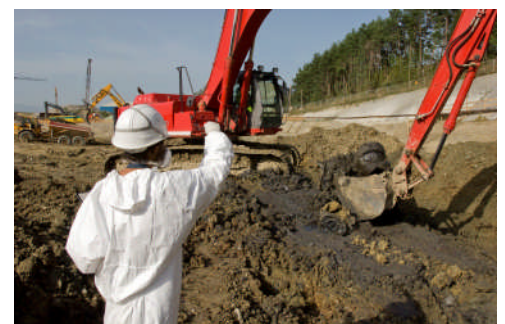
Tous les fûts retrouvés étaient complètement éventrés. Ceci a nécessité un tri constant et soigneux par des spécialistes afin de séparer les matériaux pollués du très grand volume de matériaux pas ou peu pollués et d'évacuer chacun selon des filières spécifiques.
