Département des Ponts et Chaussées – Canton de Fribourg

Glissement de la rive et endommagement de l'aqueduc du « Charotton », Rue (FR)

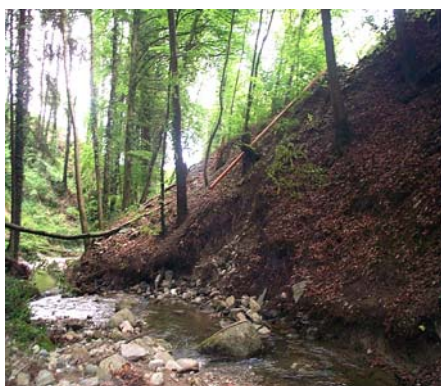
Vue de la zone glissée avec le front du glissement débordant légèrement dans le lit du ruisseau

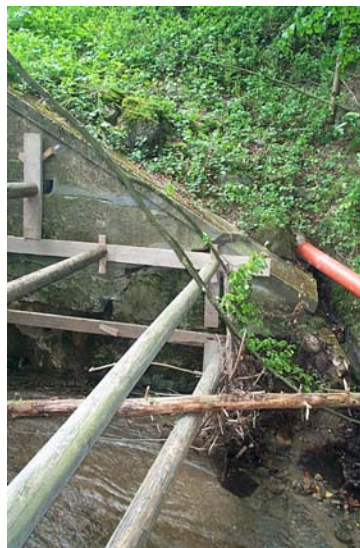
Mur d'aile endommagé de l'aqueduc

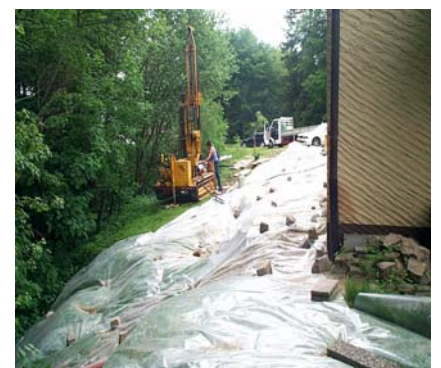
Vue de la tête du glissement depuis l'angle sud-est de la villa. On devine les cicatrices d'arrachement sous les bâches plastiques
