Concilier réalisation et suivi environnemental

Dans le cadre d'un projet de grande ampleur comme le percement de deux nouveaux tunnels ferroviaires sous le Mormont, les impacts de l'ouvrage sur l'environnement naturel et sur la population riveraine doivent être limités au strict minimum. A cet effet, un suivi environnemental de la phase de réalisation (SER) permet de veiller à la mise en œuvre de toutes les mesures définies lors de l'étude du projet, de même que l'application et le respect des règles fixées par la législation environnementale. Ce type de suivi permet par ailleurs, une fois les travaux terminés, de s'assurer de la pérennité des mesures environnementales.

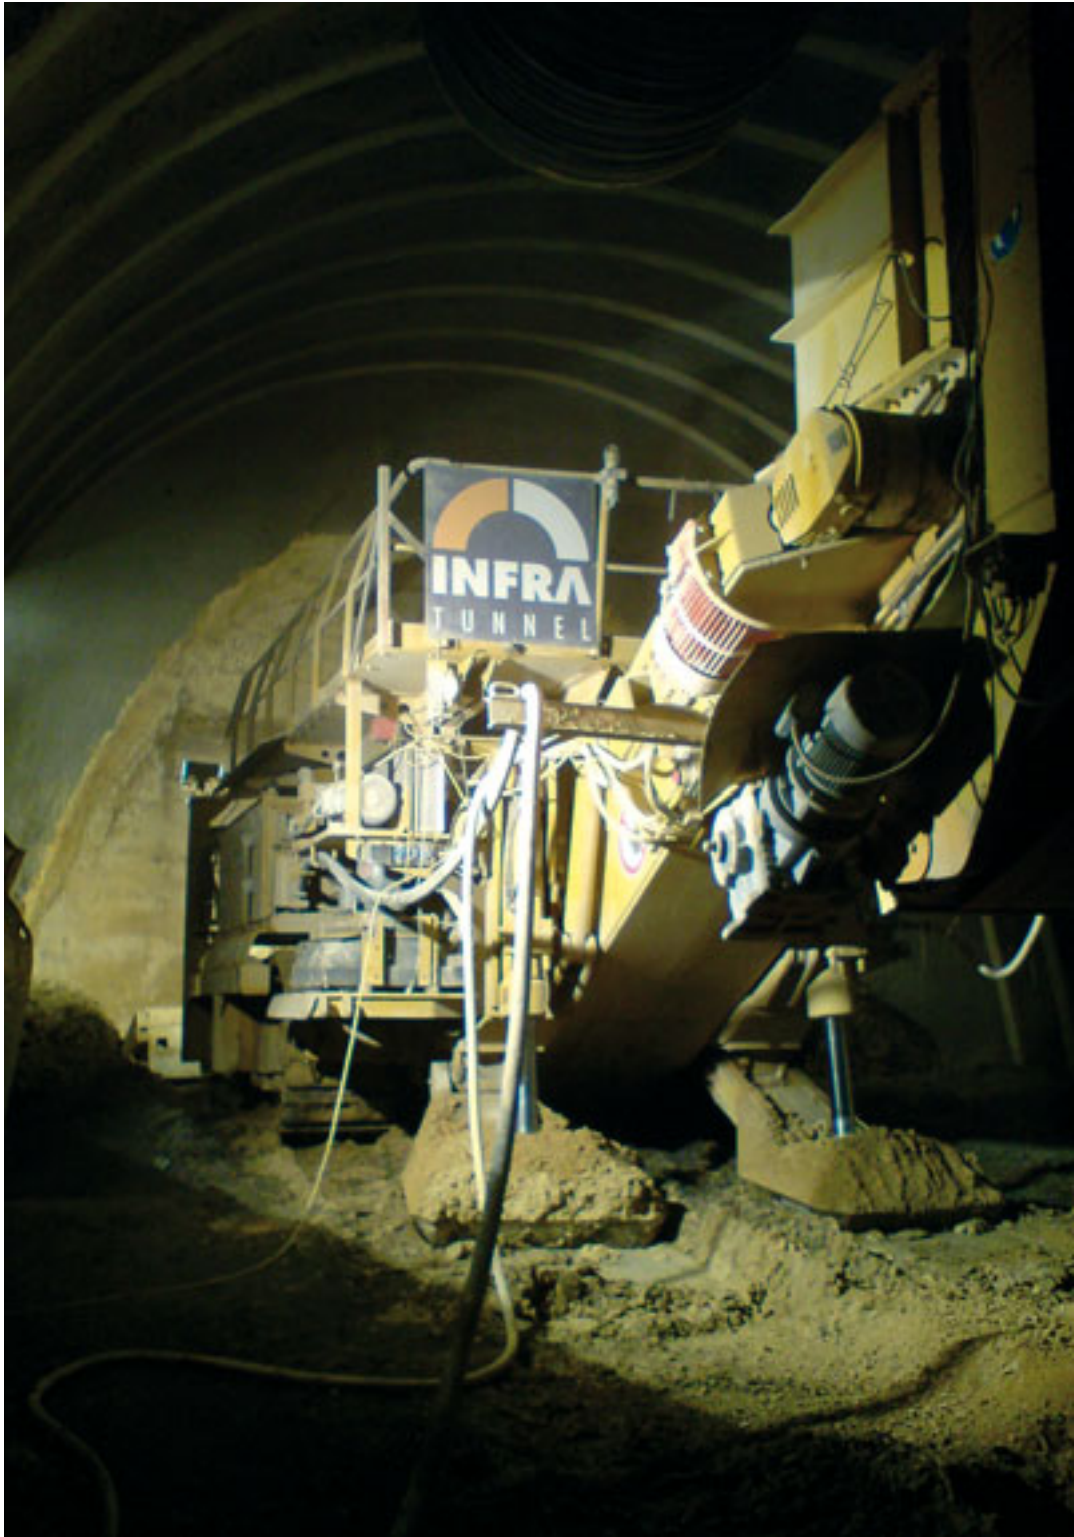
Fig. en page 20 : Excavation du rocher à la haveuse pour le percement du tunnel du Mormont

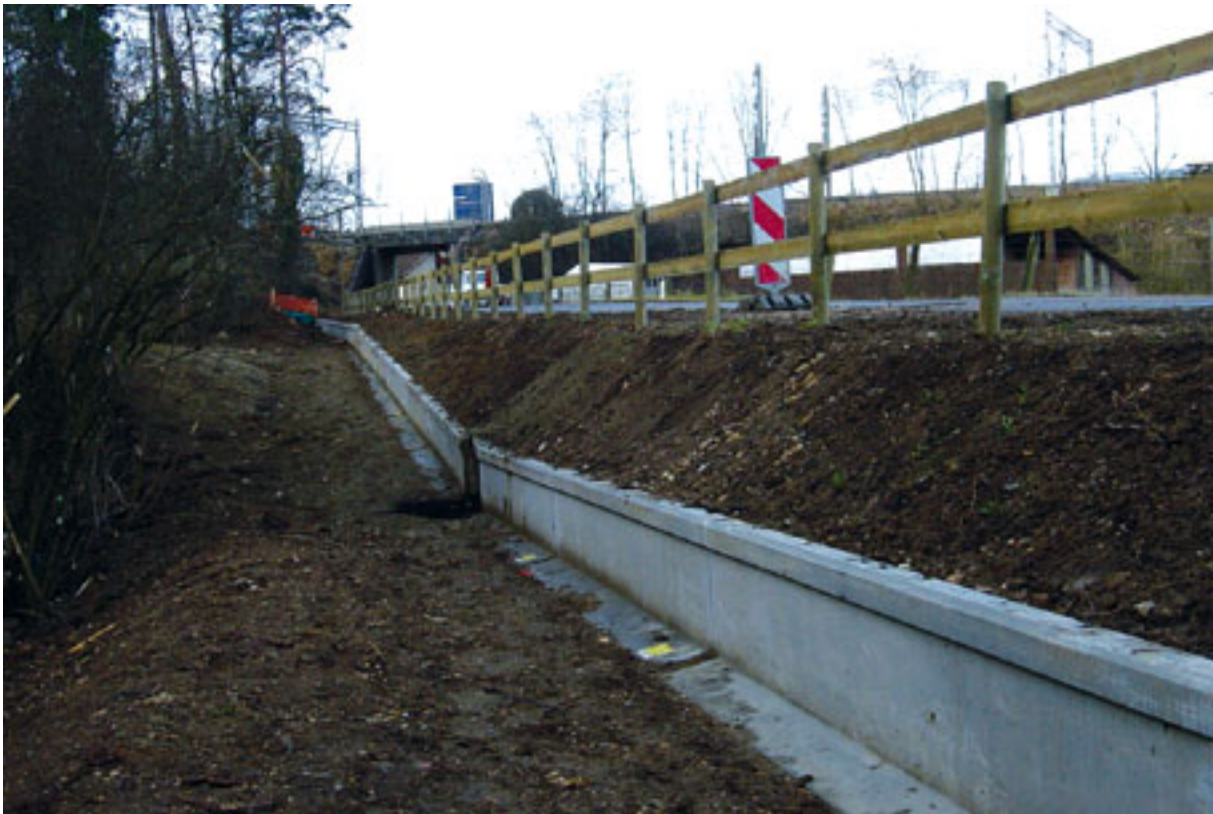
Fig. 1 : Crapauduc, partie amont (système de guidage des batraciens en caniveau en L)

Protection des batraciens

La mise en œuvre des mesures de protection des batraciens a représenté la première action du SER sur le terrain. En effet, il était urgent de pouvoir réaliser un crapauduc dans le secteur de l'étang de la Saint-Prex – au lieu-dit « La Bernoise » à Bavois – avant le début des migrations printanières des batraciens en 2008.

Sur la base de l'annexe du « Rapport d'impact sur l'environnement », le SER a précisé les mesures à prendre, puis établi un projet de construction définitif. Celui-ci consiste en un dispositif de caniveaux spéciaux en « L » avec un passage sous route en tuyau. Le SER a assumé la direction des travaux, puis leur réception. Les travaux ont été achevés dans les délais, en février 2008.

Un dispositif de suivi des migrations a aussi été mis en place pour vérifier l'efficacité de l'ouvrage. Les résultats se sont avérés positifs. Les batraciens sont efficacement canalisés et empruntent le passage sous route pour aller se reproduire dans l'étang depuis la forêt du Mormont. Depuis l'installation du crapauduc, presque aucun batracien n'a été écrasé sur la route, au droit des ouvrages. L'ouvrage a été complété en 2009 sur toute la longueur nécessaire sous la responsabilité du canton (SFFN – service forêt, faune, nature).

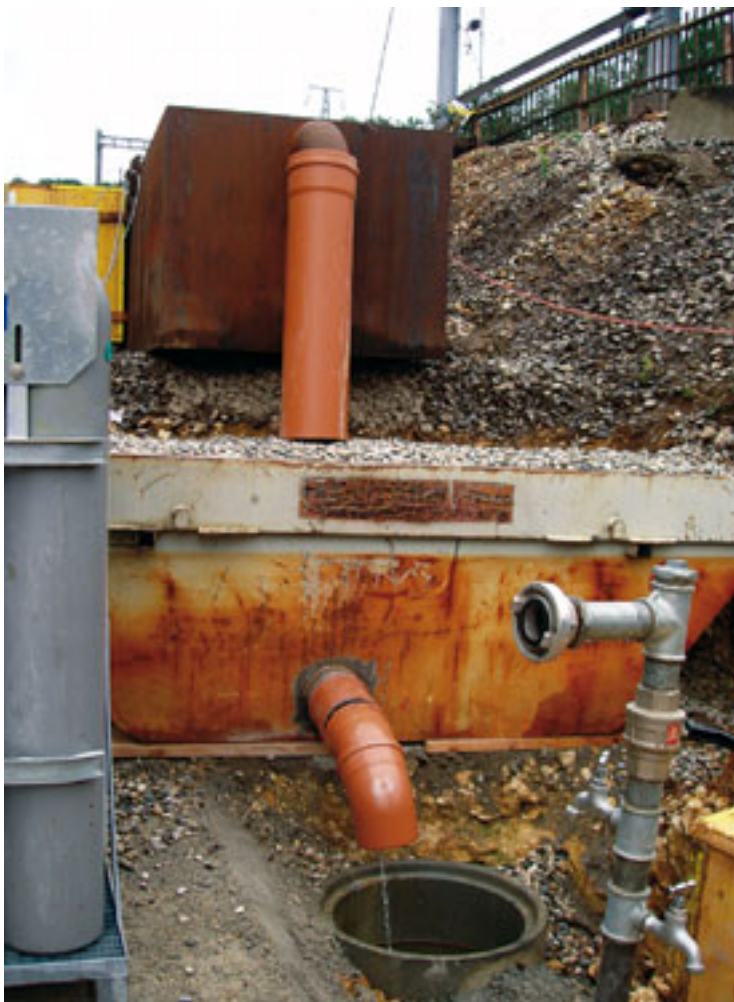
Fig. 4 : Installations de traitement des eaux de chantier avec le point de sortie des eaux de chantier après traitement (en particulier la filtration)

Les principaux travaux générateurs d'eaux usées sont les suivants :

- forages : eaux chargées en matières en suspension ;
- injection de béton : eaux alcalines ;
- excavation : si brumisation anti-poussières, eaux chargées de matières en suspension ;
- nettoyage : eaux chargées en matières en suspension et éventuellement en huiles et graisses.

Une attention toute particulière s'avère nécessaire dans ce contexte, car les eaux du chantier sont évacuées dans l'étang de la Saint-Prex, qui est une réserve naturelle et un site de reproduction de batraciens d'importance nationale. Le concept d'évacuation des eaux de chantier a été réalisé en appui avec le SER. Il se base sur les documents de soumission. Des mesures de contrôle des eaux de chantier (par exemple des mesures de pH, éventuellement d'hydrocarbures) sont régulièrement effectuées par le SER et par le Canton (SESA). L'installation de traitement des eaux de chantier a été mise en fonction au début juin 2008. Depuis, les mesures de pH en continu sur l'installation de traitement et ponctuellement à la sortie et à l'exutoire naturel n'ont révélé aucun dysfonctionnement.

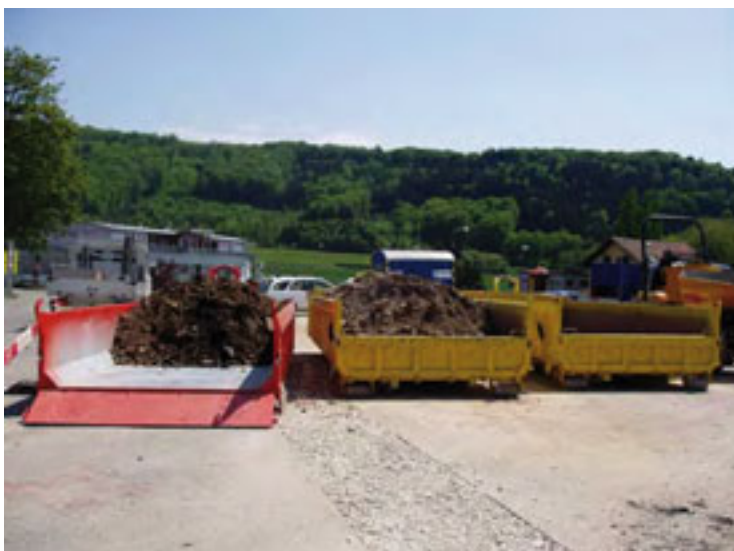
Fig. 5 : Bennes de récupération des terres excavées avec la distinction des terres polluées dans la benne rouge (« la benne qui pue »)

Au niveau du suivi des excavations sur le site pollué, les analyses effectuées avant le début des travaux ont confirmé la présence de matériaux pollués, mais répartis de façon hétérogène. Pour les travaux, une surveillance accrue de la qualité des matériaux excavés a été mise en place par l'entreprise et le SER. Au total, 70 m³ de matériaux terreux ont été considérés comme fortement pollués et envoyés en décharge bioactive.

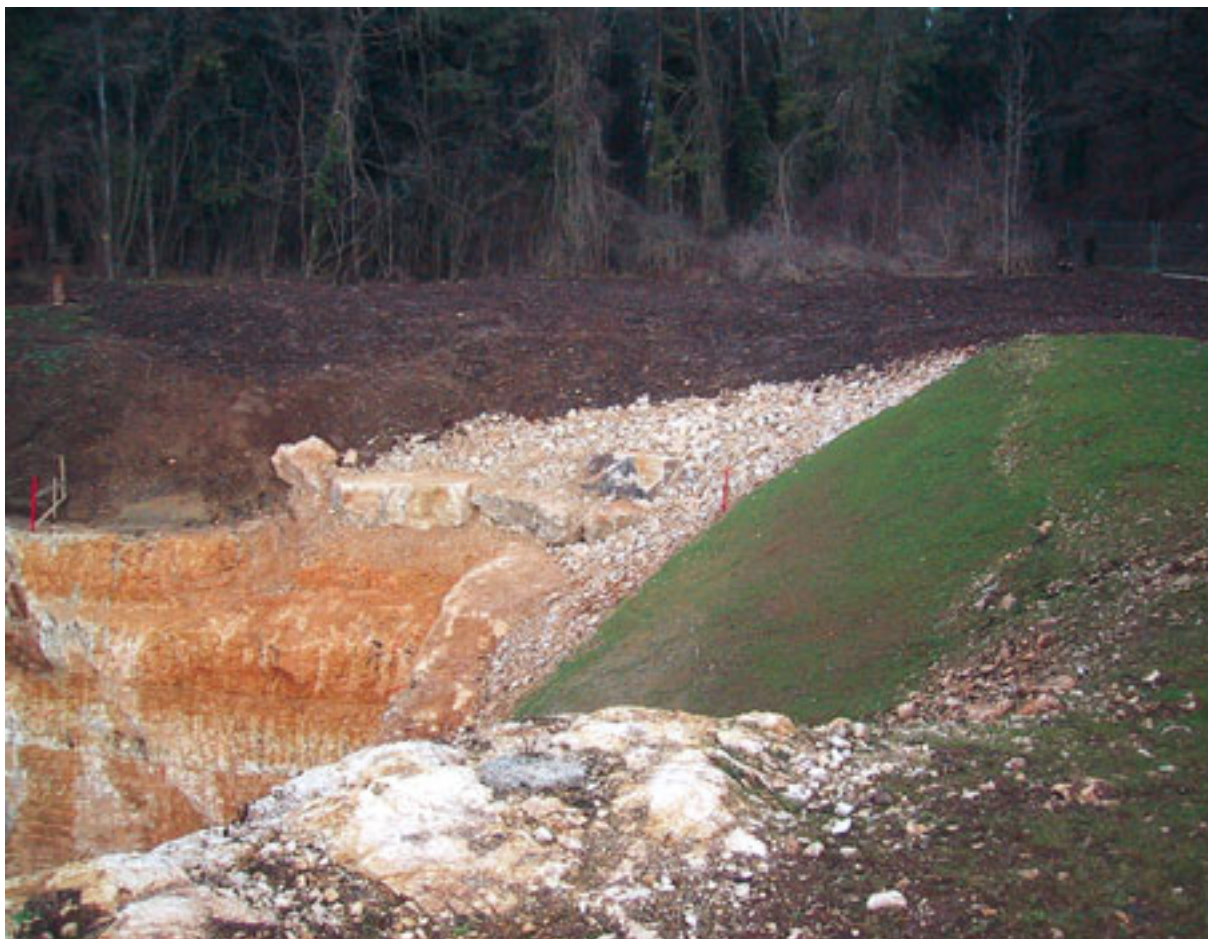
Fig. 6 : Le sommet du portail d'Eclépens a déjà été réaménagé, avec la mise en place de gros blocs de rochers, la création d'un pierrier pour les reptiles et le dégagement de dalles rocheuses pour la flore spécifique du site. Les plantations de buissons et d'arbres indigènes typiques du site doivent encore intervenir.)

Un soin particulier a été apporté au réaménagement de chaque secteur au fur et à mesure que certains travaux se terminaient. Des mesures précises ont été définies quant aux modalités de réaménagement (types de sols, végétaux, etc.). Ainsi le sommet du portail d'Eclépens a déjà été réaménagé de manière particulièrement réussie, grâce notamment à la « vista » du machiniste de l'entreprise.
